VARIANTE AL PIANO REGOLATORE GENERALE

Censimento, valorizzazione e recupero del patrimonio edilizio montano esistente

SCEDATURA EDIFICI

SCHEDE D'INDAGINE UNITÀ EDILIZIA n°.: **41**

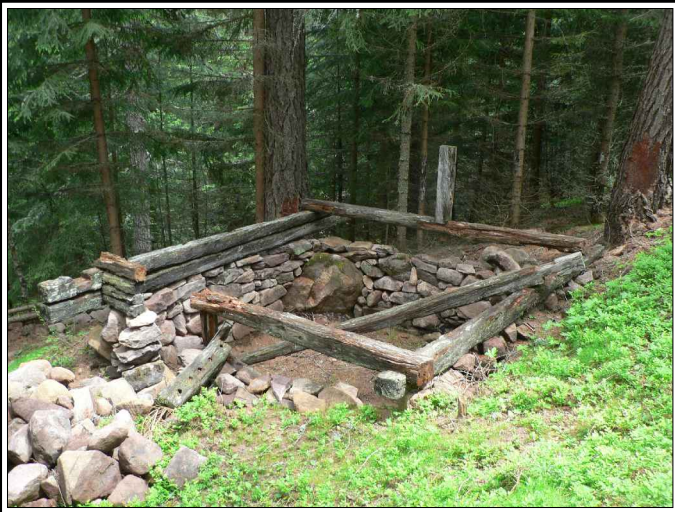
Documentazione fotografica

- ☐ Ottimo (Nessun intervento)
☐ Buono (Interventi di manutenzione)
☐ Discreto (Interventi anche strutturali)
☒ Cattivo (Ristrutturazione)
☐ Pessimo (Ricostruzione)

Edificio definito fino all'imposta della parte lignea, con un'altezza della muratura perimetrale di circa 1,50 metri.-

- ☐ Manutenzione ordinaria
☐ Manutenzione straordinaria
☐ Risanamento conservativo
☐ Ristrutturazione edilizia
☒ Ricostruzione
☐ Ricostruibile con condizioni
☐ Non ricostruibile

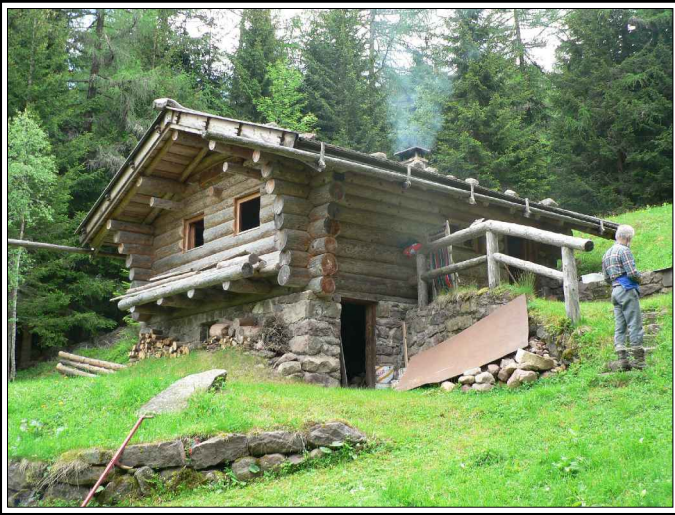
Documentazione fotografica

Edificio riedificato con struttura a bragher, su due piani: deposito a piano terra e cucina a primo piano.-
