## STUDIO DI COMPATIBILITÀ A SUPPORTO DELLE NUOVE SCELTE URBANISTICHE INSERITE NELLA REVISIONE DEL P.R.G. - INSEDIAMENTI STORICI DEL COMUNE DI VALFLORIANA

**NUMERO DI  
COMMESSA:** 436.1

**CONTENUTO:** Studio di compatibilità

**DATA:** Maggio 2023

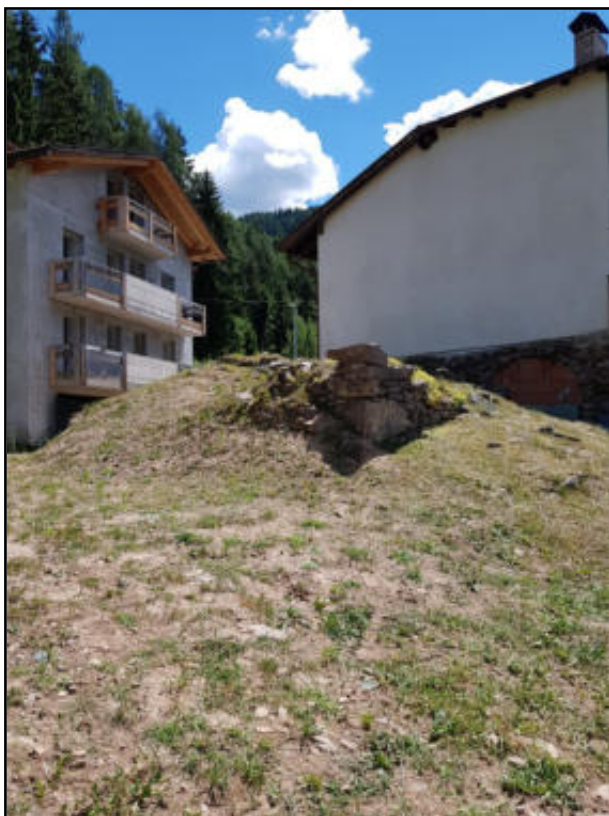
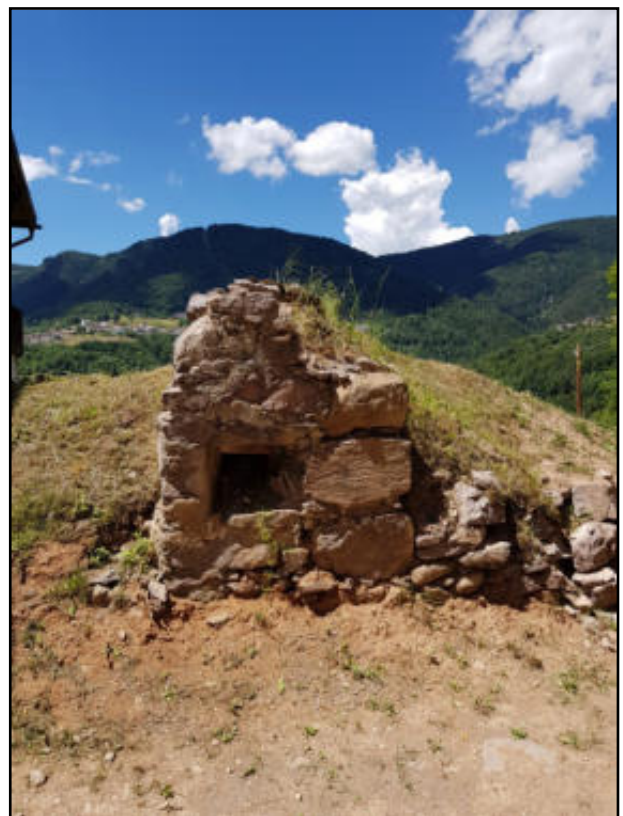
**Figura 3. Variante 1 – stato attuale**

Viene eliminata la Scheda n.2 che prevedeva la *demolizione* del rudere presente in sito e l'accorpamento delle 2 ppff per poter realizzare un piccolo parcheggio pubblico a servizio di Pradel. È stato inserito il perimetro di piano Attuativo RU.01 per poter procedere all'esproprio (eventuale) dell'area, per realizzare le opere a cura del Comune. Si tratta di un'area di circa 150mq, con la possibilità di realizzare circa 6 posti auto

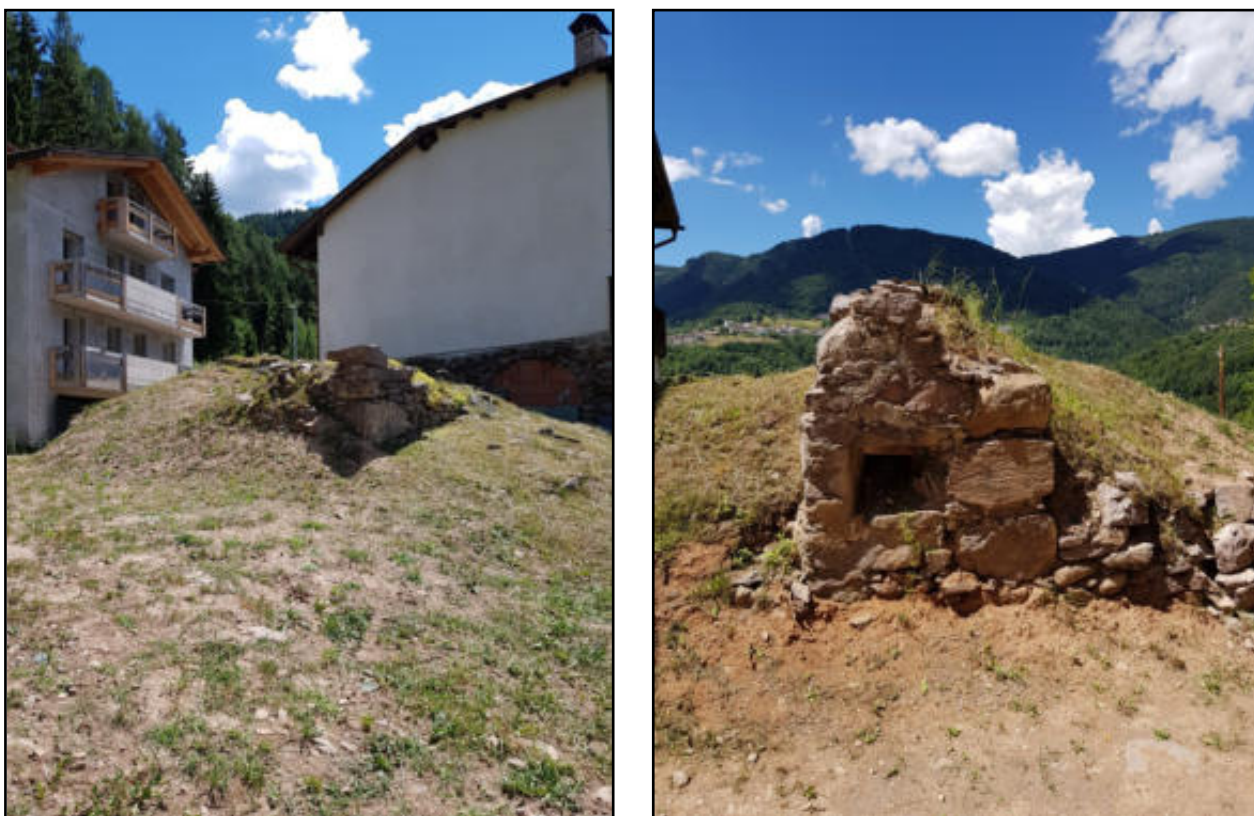
**Figura 7. Variante 1 – stato attuale.**

È stato inserito il perimetro di Piano Attuativo RU.01 per poter procedere all'esproprio (eventuale) dell'area, per realizzare le opere a cura del Comune.

Catastralmente, l'area è individuata dalla p.ed. 155/2 e dalla pf 1964/5 CC Valfloriana.

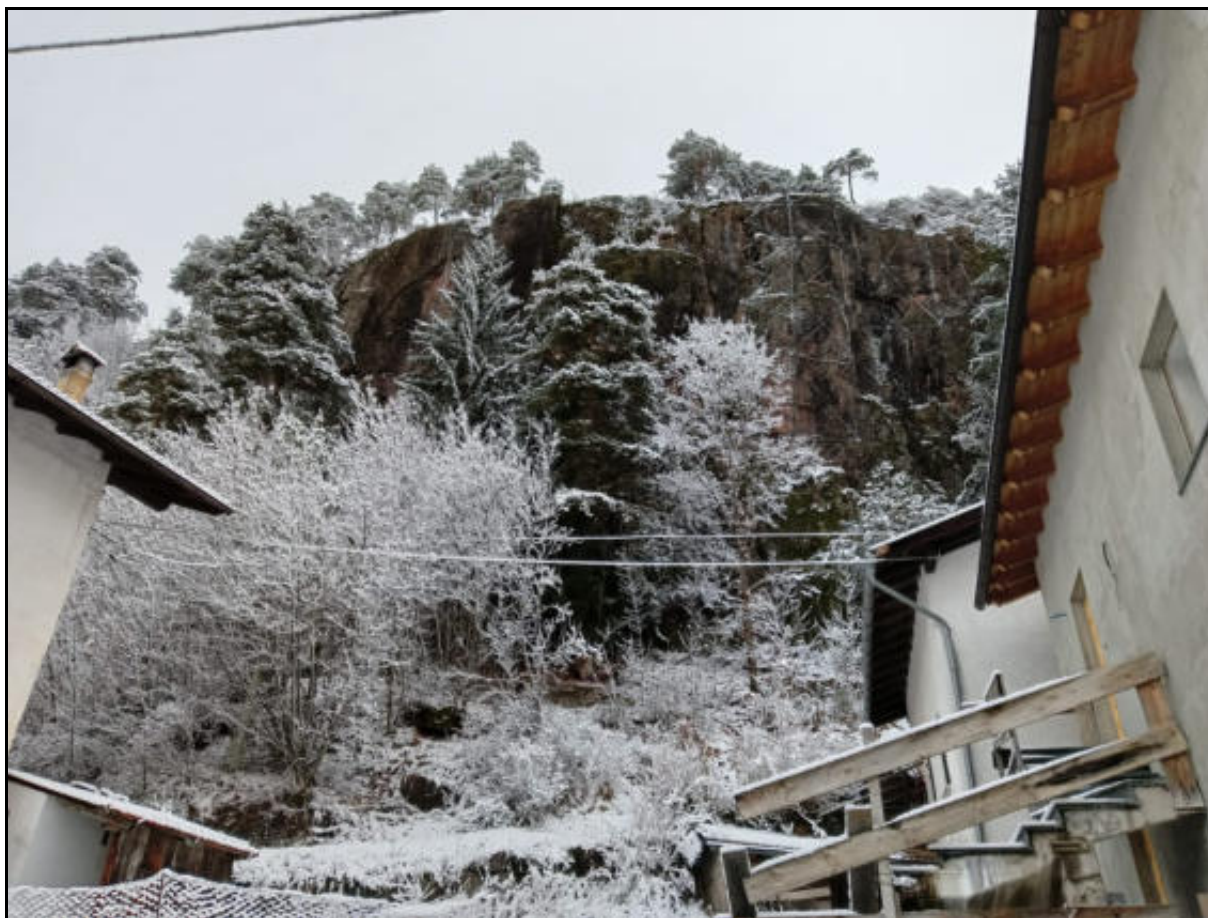
La pericolosità deriva dalla presenza di una parete subverticale di roccia affiorante (Formazione di Ora) posta a circa 30 m a Est dell'area di variante. L'altezza della parete è di circa 35 m.

**Figura 8. Variante 1 – vista della parete rocciosa.**

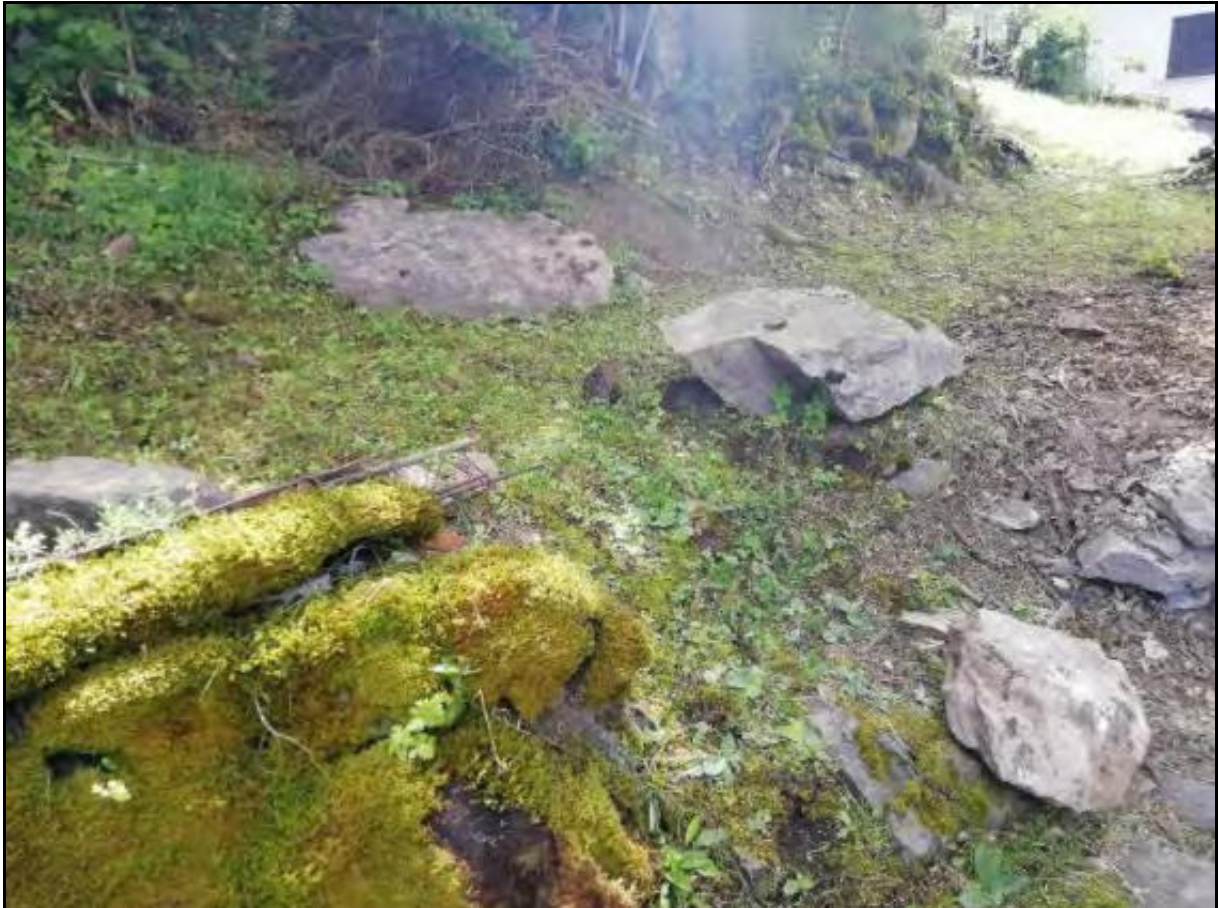
Figura 12. Crolli primavera 2021 Pradel (Zambotti e Zanon, 2021).

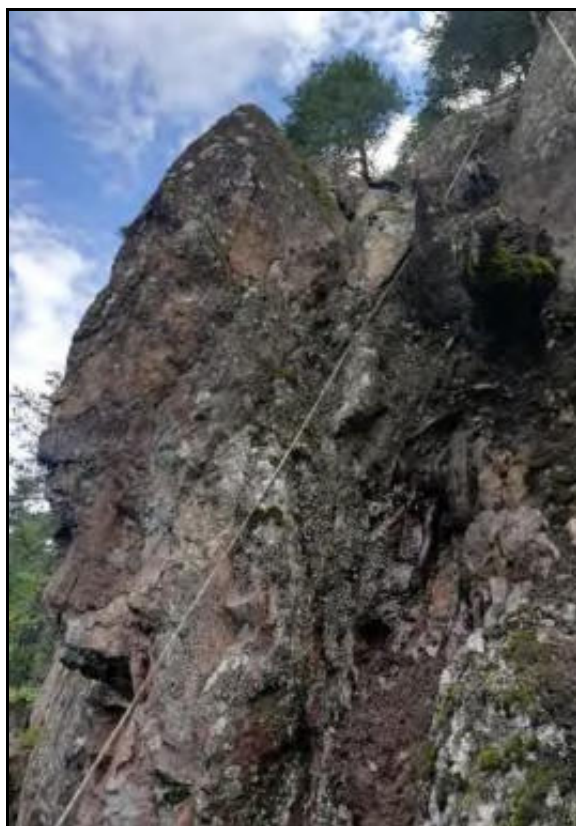
È stato individuato anche un volume di roccia isolato (diedro) che è stato oggetto di intervento mirato di consolidamento.

Figura 18. Diedro potenzialmente instabile oggetto di consolidamento (Zambotti e Zanon, 2021).

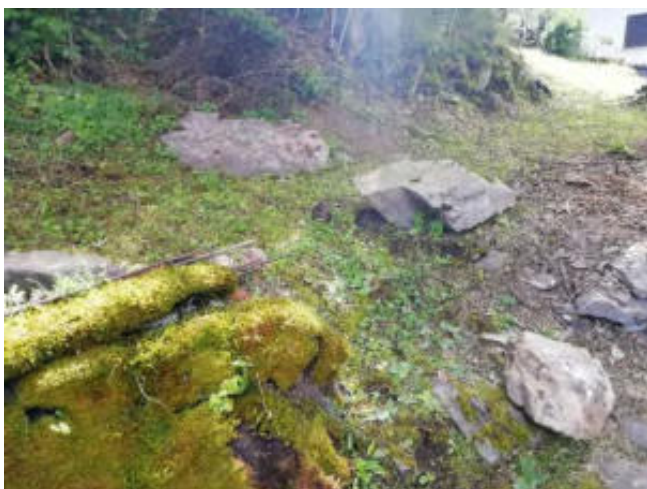
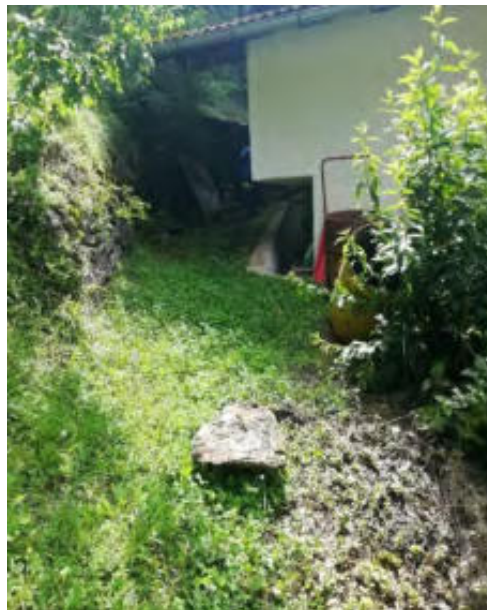
Foto 2.1 – recenti crolli – p.ed. 156 (sx) p.ed. 663/1 (dx)

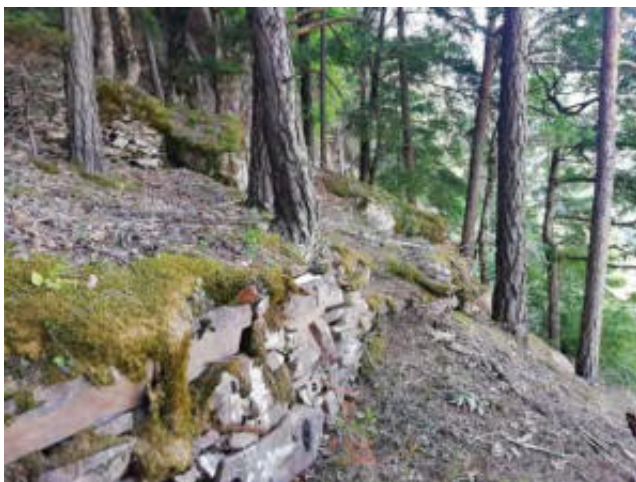
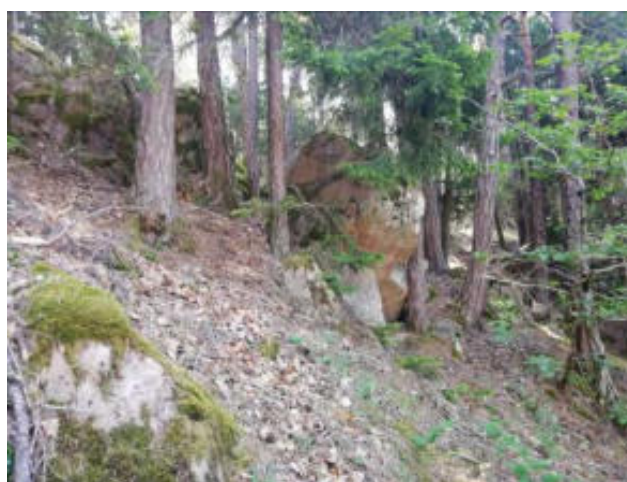
Foto 2.2 – cengia boscata a monte della parete bassa con alcuni blocchi sul versante

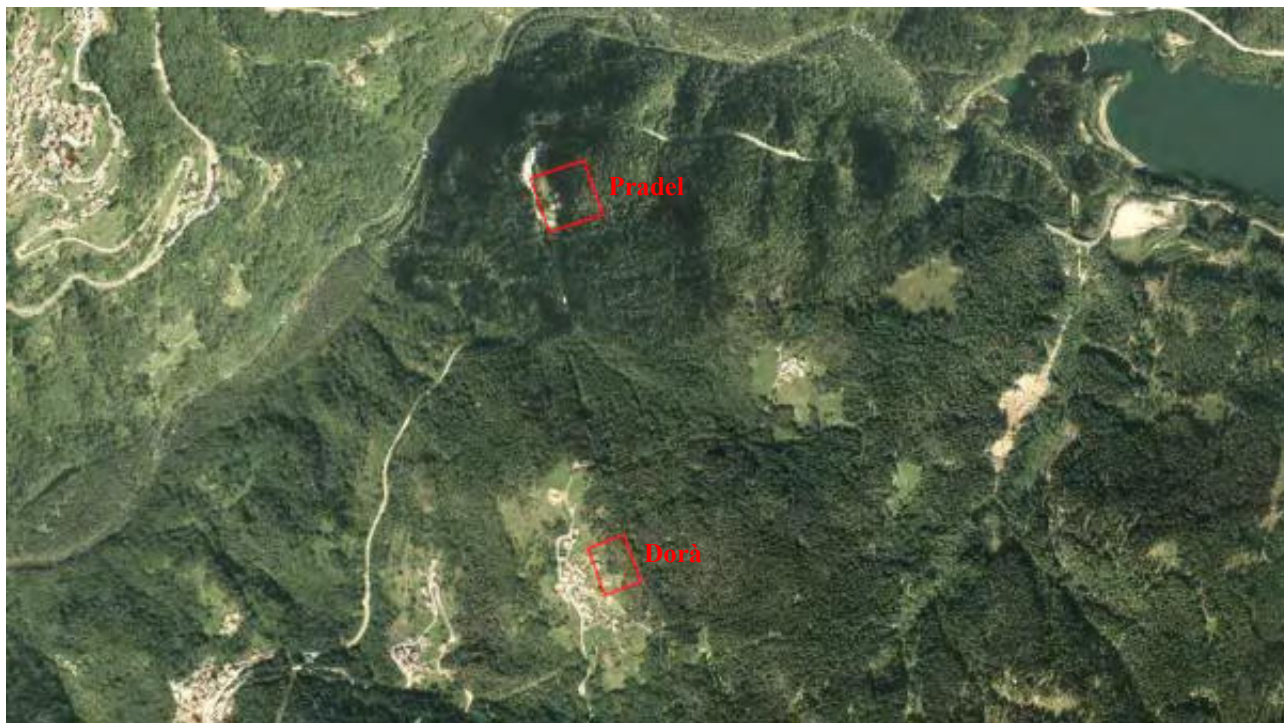
Foto 1.1 - ortofoto (OFD 2015 Ufficio Sistemi Informativi –Servizio Geologico-PAT con l'area d'intervento)

**Loc. Pradel:** Le abitazioni di loc. Pradel insistono alla base di una estesa parete rocciosa, interessata da crolli di blocchi rocciosi ad inizio aprile 2021, che si sono arrestati sull'andito delle pp.ed. 663/1 e 156. Nel corso del mese di giugno 2021 sono stati eseguiti diversi sopralluoghi anche in presenza della Stazione Forestale di Valfloriana.

**Loc. Dorà:** Il rischio per le abitazioni si è riscontrato a seguito di alcuni schianti di piante, nella primavera 2021, che hanno messo a nudo alcuni blocchi tuttora in posizione instabile. Nel corso dei sopralluoghi del 28.06.2021, alla presenza della Stazione Forestale di Valfloriana, inoltre, si sono rilevate altre situazioni di potenziale instabilità, sia sulla parete che sul ciglio della parete più arretrata, per la presenza di blocchi isolati a tergo e appoggiati a franappoggio.

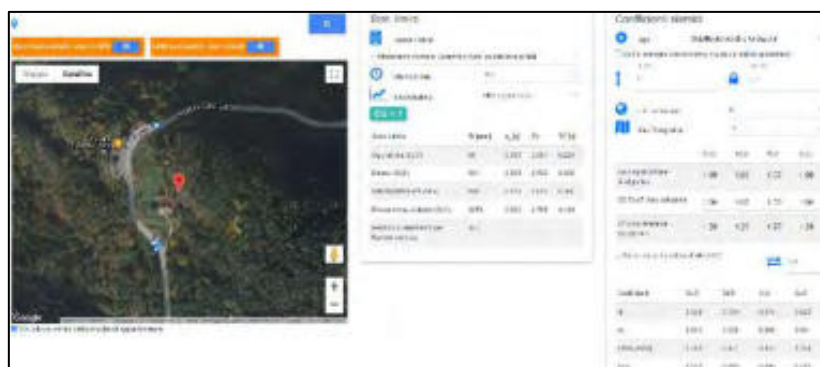
**Figura 4.1 – sintesi parametri di pericolosità sismica di sito – Pradel- pendii e fondazioni**

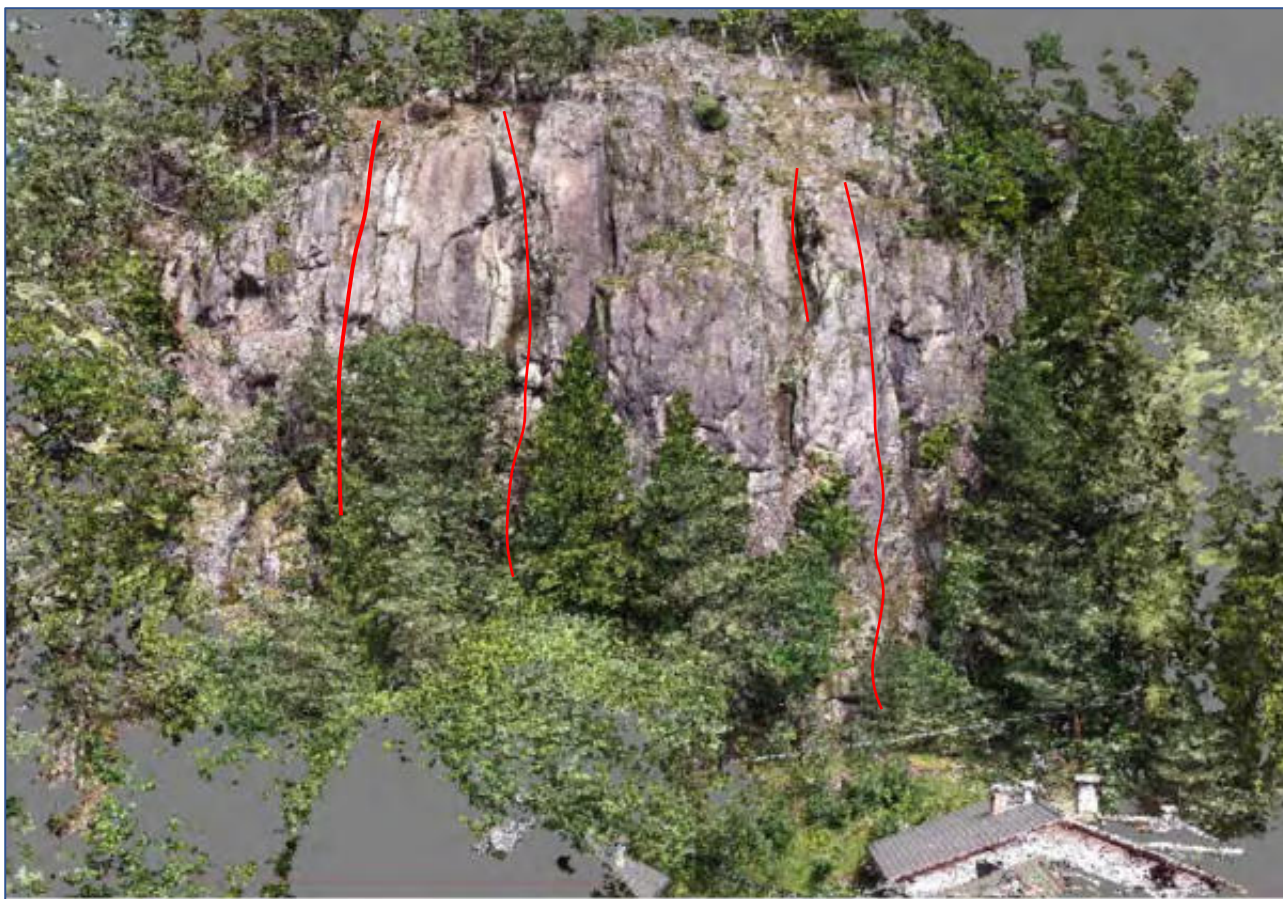
Nelle giornate del 30.07.2021 e 02.08.2021 si è quindi eseguita una prima pulizia e taglio delle ramaglie sulla porzione superiore con l'Impresa Alta Quota srl (incaricata dal Comune) ed eseguito le calate necessarie alla visione del ciglio e delle situazioni che già in via preliminare risultavano dubbie.

**Figura 5.1 – nuvola di punti densa estrapolata dal rilievo aerofotogrammetrico di loc. Pradel con ubicazione delle calate**

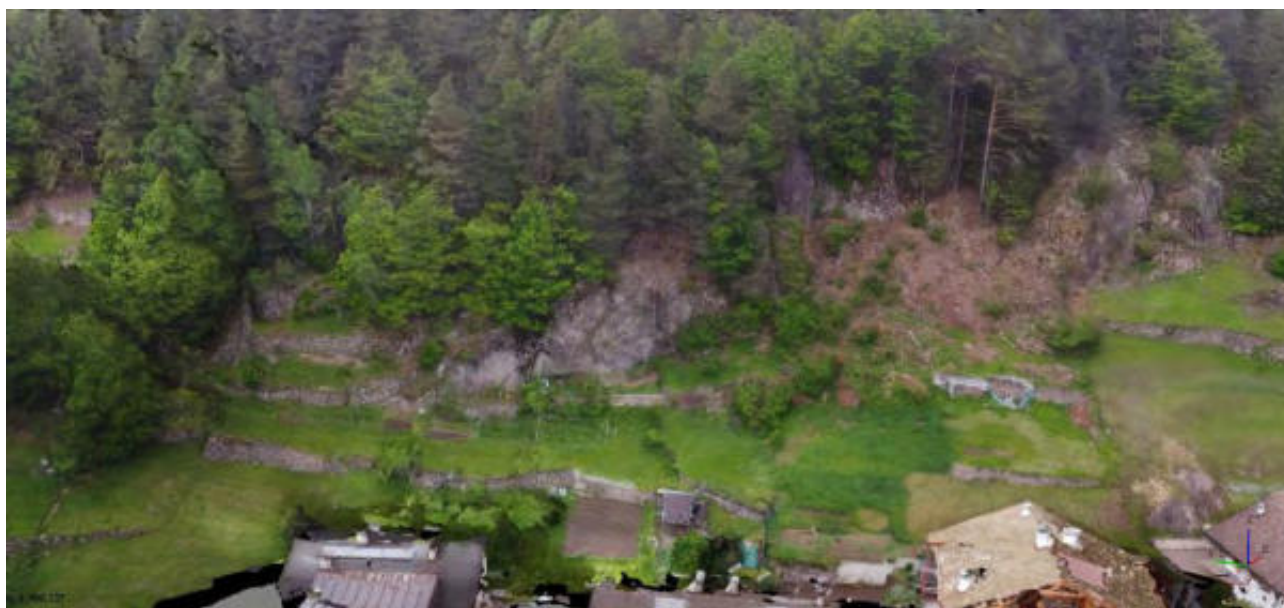
Dall'elaborazione delle foto scattate con APR in sito è stato possibile ricostruire la nuvola di punti densa con dettaglio elevato (circa 269 pt/m<sup>2</sup>), e il modello 3d (Figura 5.3) di loc. Dorà.

**Figura 5.3 – modello 3d ricostruito di loc. Dorà – CTP-PAT**

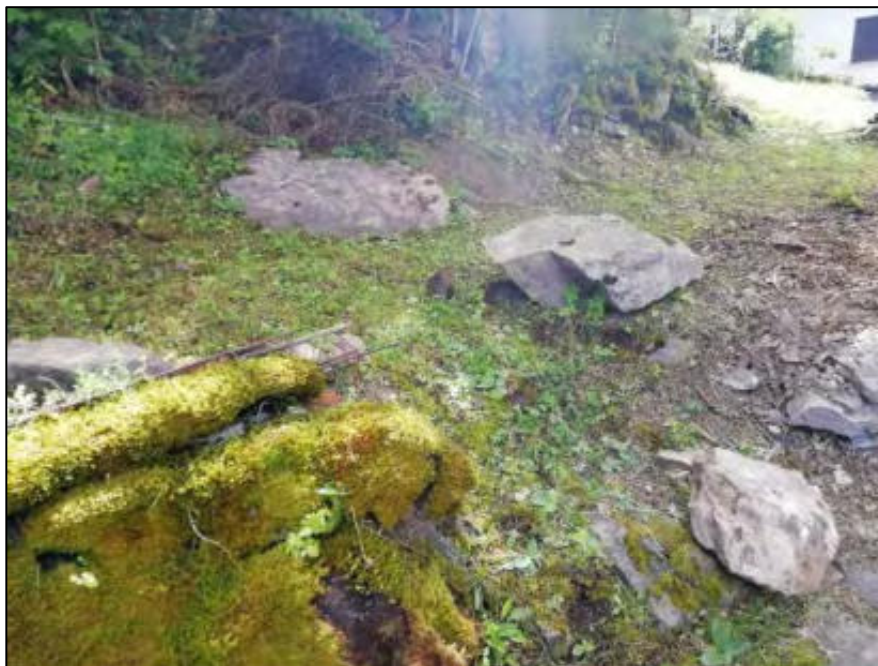
**Foto 6.1 - recenti crolli – sull'andito della p.ed. 156**

La loc. Pradèl è stata interessata da un dissesto nella primavera 2021, che ha visto il distacco di alcuni blocchi dal ciglio superiore della parete che sovrasta le abitazioni; i blocchi si sono arrestati sull'andito delle pp.ed. 663/1 e 156, senza “toccare” le abitazioni.

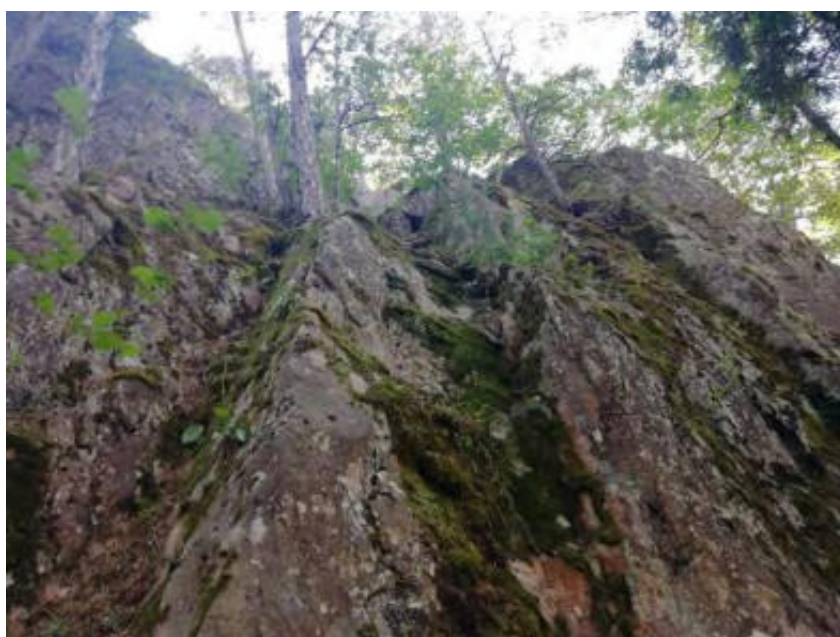
Foto 7.1 – le pareti rocciose costituite dalle ignimbriti della Formazione di Ora, di loc. Dorà

La formazione di Ora rappresenta il deposito vulcanico più recente e appartiene alla chiusura del ciclo vulcanico permiano caratterizzato dal collasso del settore (Ora-Bolzano) con emissione di prodotti piroclastici. È il prodotto della messa in posto di enormi volumi di flussi piroclastici con spessori di quasi 1000 m nelle zone più depresse del settore altoatesino.

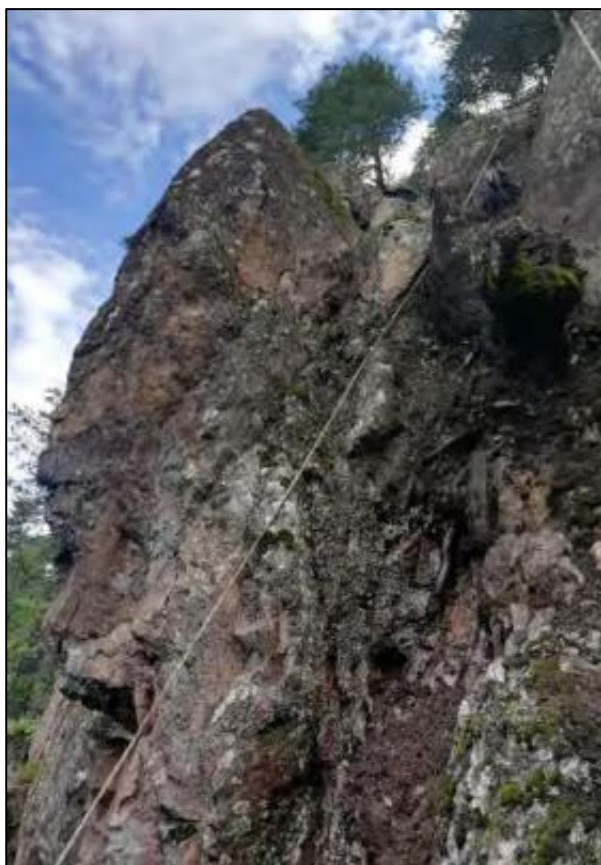
**Foto 7.2 – diedro potenzialmente instabile oggetto di consolidamento – cfr. Part. 4a**
