PROVINCIA AUTONOMA DI TRENTO
COMUNE DI VALFLORIANA

RIQUALIFICAZIONE STRUTTURALE, ENERGETICA E FUNZIONALE DELLA P.ED. 430 C.C. VALFLORIANA EX SCUOLA ELEMENTARE DI MONTALBIANO

PROGETTO ESECUTIVO

RELAZIONE GENERALE

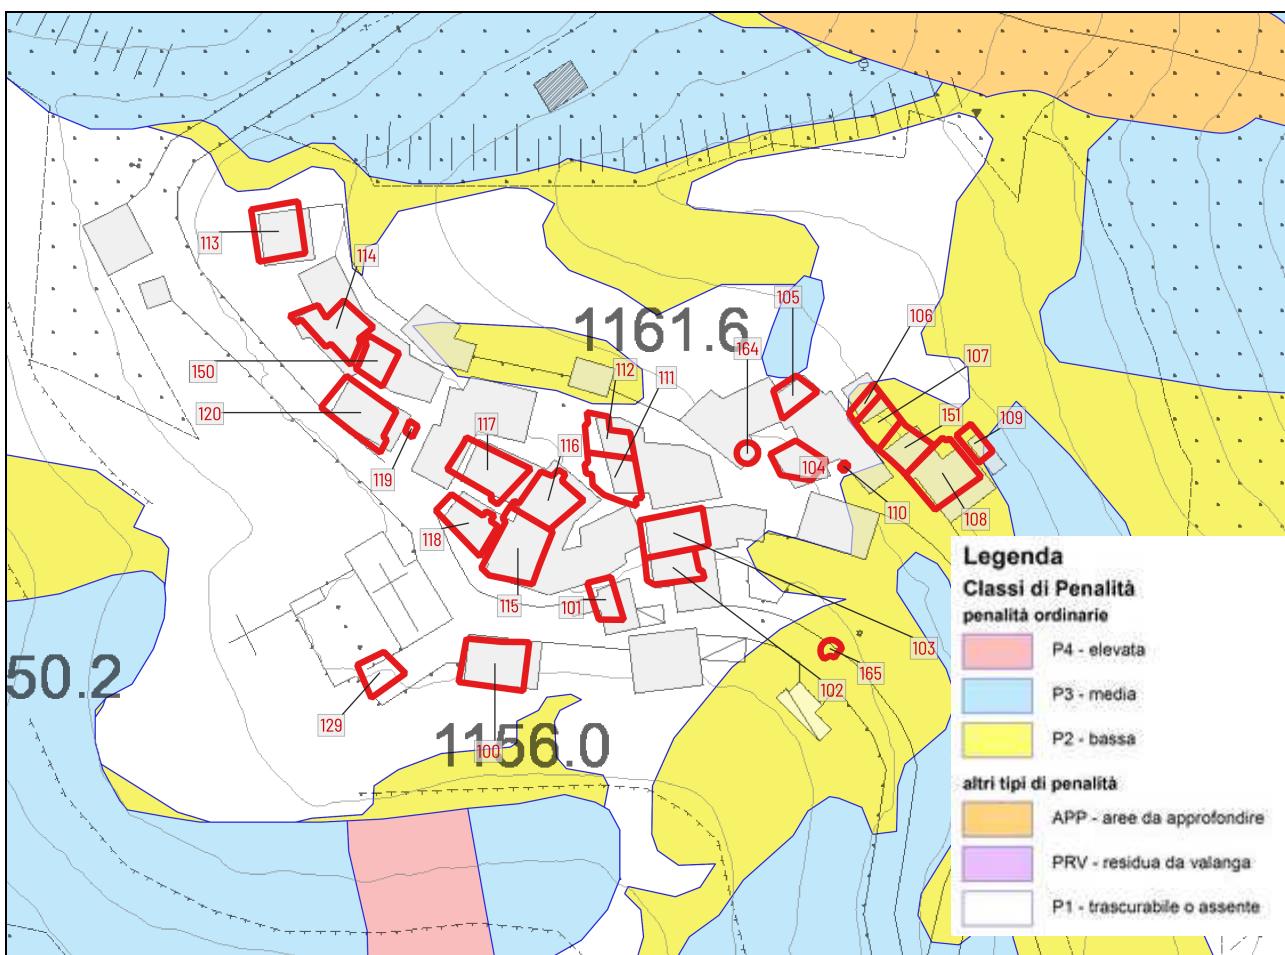
CARTA DI SINTESI DELLE PERICOLOSITÀ'

La p.ed. 430 C.C. Montalbiano è situata in zona bianca (P1 – trascurabile o assente), non sussistono pertanto criticità alla realizzazione dell'intervento.
